Relazione tecnica redatta in conformità a quanto previsto dall'ordinanza n 36 del 21/03/2005 Allegato "C" - "PROCEDURE E MODALITA' TECNICHE PER LA PROGETTAZIONE E LA REALIZZAZIONE DEGLI INTERVENTI PER IL RIPRISTINO DEI DANNI" - PUNTO "C"

6) ANALISI DEL DANNO E DEL COMPORTAMENTO STRUTTURALE.

L'edificio oggetto dell'intervento è la chiesa di S. Antonio Abate nel comune di Magasa.

A causa dell'evento tellurico del 24/12/2004 si è reso necessario un intervento di riparazione e di successivo consolidamento della struttura.

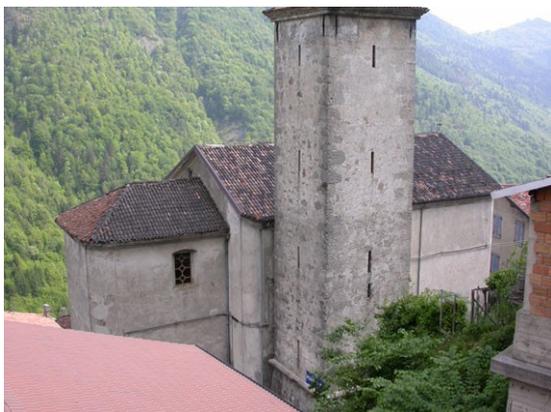
Foto 1 Vista dall'alto del lato nord a “monte” dove si notano il campanile e la parte dell'abside a ovest

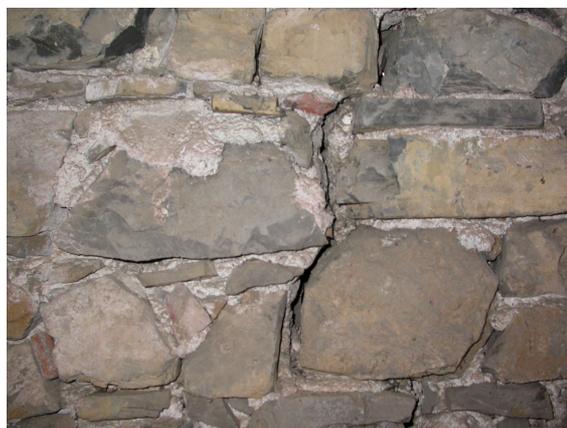
Le murature visibili ad occhio nudo appaiono di buona tessitura con pietra squadrata e ben legata con malta di calce (le caratteristiche verranno fornite dagli esami sui campioni da prelevare per gli esami in laboratorio) di spessore variabile dai 0,60m ai 0,90m. (foto2).

Foto 2 Parte della tessitura muraria a vista nel sottotetto

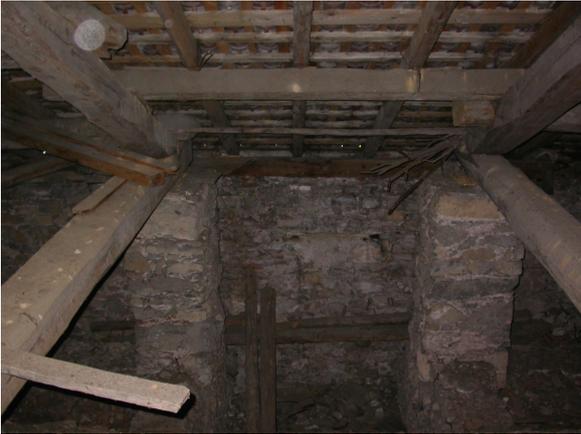
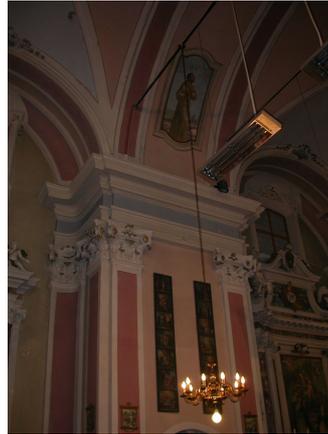
La struttura di copertura non è appoggiata alla parete perimetrale ma ad alcuni pilastri in pietrame che proseguono al di sopra del piano della volta (foto 3 – foto 3.a).

Foto 3 - Foto 3.a In dettaglio l'appoggio delle due capriate centrali sui "pilastri" di dimensioni circa 85x85cm in pietra che sporgono al di sopra delle volte e gli stessi come si presentano all'interno della chiesa dove si trovano ancorate le catene esistenti

- a) – b) si procederà al collegamento di tutti i pilastri di sostegno delle capriate mediante travi in legno opportunamente collegate tra loro e alle capriate con barre metalliche a scomparsa e al contempo ai pilastri mediante connettori metallici e resina;
 - c) tutti i travetti, nuovi o di riutilizzo saranno collegati tramite viti da legno di idoneo spessore ad una trave in legno che con funzione di cordolo che a sua volta sarà collegata con connettori metallici e resina alla muratura sottostante;
7. nel caso di volte a botte ribassata e lunettata si può verificare la formazione di cerniere cilindriche longitudinale accompagnata da due cerniere cilindriche alle reni per allontanamento delle imposte (collasso di 1° modo) e il distacco della volta dagli archi e dalle pareti di testa questo comporterebbe il crollo della stessa;

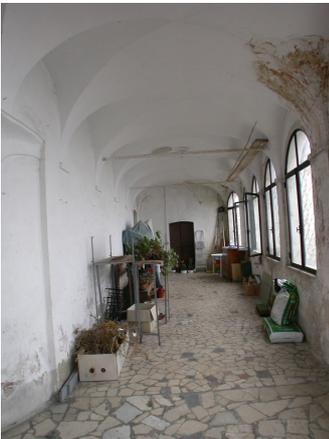
Sul fianco sud della chiesa è presente un deambulatorio con altezza massima di 3,70m con copertura con volte a crociera realizzate con cannicciato intonacato e superiore struttura in legno a realizzare la copertura vera e propria (foto 4).

Foto 4 Interno del deambulatorio posto a sud della chiesa e nella parte più a valle della scarpata si noti il soffitto a crociera con volte in cannicciato intonacato e le due catene

Si interverrà rimuovendo la copertura esistente e predisponendo un appoggio esterno alla muratura mediante un profilato a U di idonea dimensioni vincolato alla parete sud della chiesa mediante connettori realizzati con barre metalliche e ancoraggio con resina al quale andranno successivamente ancorati i travetti in legno di sezione idonea sufficiente anche per appendere le volte a crociera ancorate nella loro parte lignea con cavetti in acciaio ai travetti stessi.

Si dovrà procedere alla verifica dello stato tensionale delle catene esistenti (vedi *) e alla loro integrazione con almeno altre due per coprire tutta la lunghezza del deambulatorio.

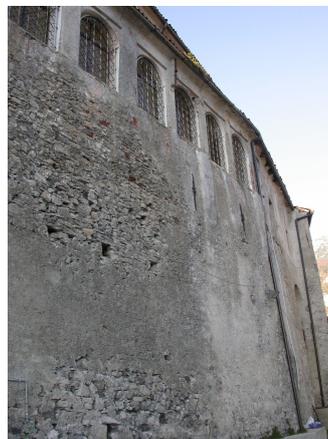
Foto 5 Esterno a "valle" del deambulatorio, al di là della parete in pietra realizzata per portare in quota la Chiesa non vi sono indicazioni attendibili sulla quota d'imposta delle fondazioni del lato sud della chiesa e sulle reali condizioni del sub strato roccioso

In funzione dei risultati delle indagini potrebbe essere necessario predisporre una campagna di scavi all'interno del deambulatorio fino all'imposta delle fondazioni della chiesa per verificare l'entità del danno e procedere al consolidamento localizzato con interventi specifici in funzione di quanto rilevato (cordolo in c.a. ammorsato alla fondazione, iniezioni, ec...).

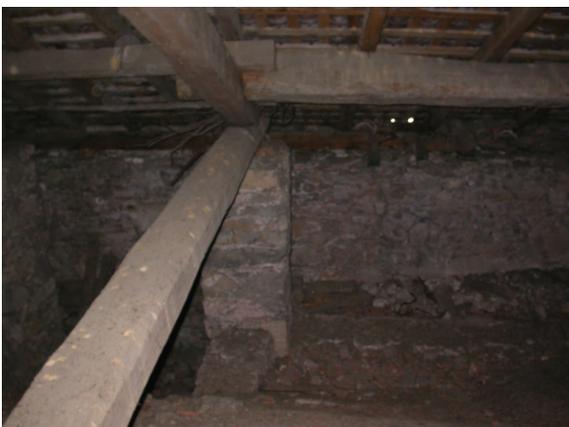
6) Nel caso della struttura di copertura costituita da capriate e volta (foto 1 e foto 2 mostrano i particolari degli appoggi di due capriate) si possono verificare meccanismi di ribaltamento:

- a) Ribaltamento di uno o di entrambe i sostegni delle capriate;
- b) Ribaltamento o scorrimento della capriata;
- c) Ribaltamento delle pareti laterali che proseguono al di sopra della volta.

Foto 1 Sostegno della capriata e muratura perimetrale

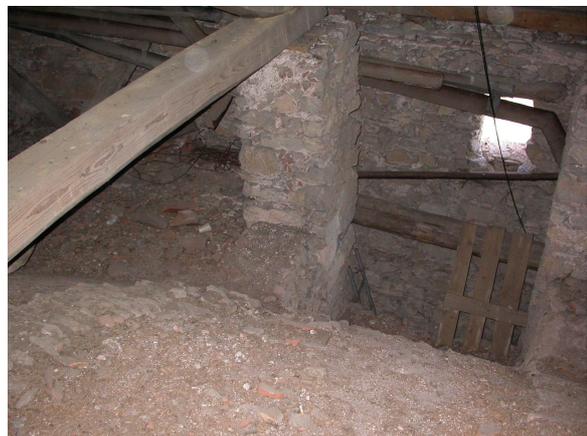
Foto 2 Sostegno della capriata e muratura perimetrale

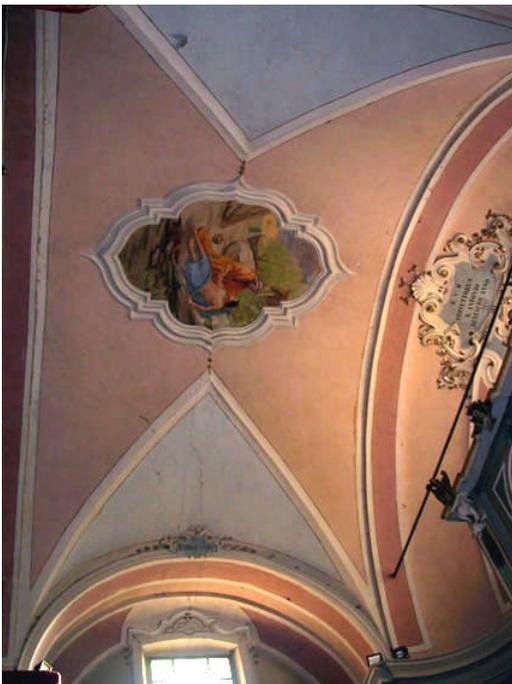
7) nel caso di volte a botte ribassata e lunettata (foto 3) si può verificare la formazione di cerniere cilindriche longitudinale accompagnata da due cerniere cilindriche alle reni per allontanamento delle imposte (collasso di 1° modo) e il distacco della volta dagli archi e dalle pareti di testa;

Foto 3 Volta a botte ribassata e lunettata

Si deve impedire l'allontanamento delle murature o l'aumento dei carichi sulle volte e questo si può ottenere impedendo il crollo della copertura sulla volta stessa così come specificato nel punto precedente e si deve garantire la tenuta delle catene esistenti che dovranno essere verificate con la metodologia indicata in uno dei punti precedenti.
