Relazione tecnica redatta in conformità a quanto previsto dall'ordinanza n 36 del 21/03/2005 Allegato "C" - "PROCEDURE E MODALITA' TECNICHE PER LA PROGETTAZIONE E LA REALIZZAZIONE DEGLI INTERVENTI PER IL RIPRISTINO DEI DANNI" - PUNTO "C"

6) ANALISI DEL DANNO E DEL COMPORTAMENTO STRUTTURALE.

L'edificio oggetto dell'intervento è la chiesa di S. Antonio Abate nel comune di Magasa.

A causa dell'evento tellurico del 24/12/2004 si è reso necessario un intervento di riparazione e di successivo consolidamento della struttura.

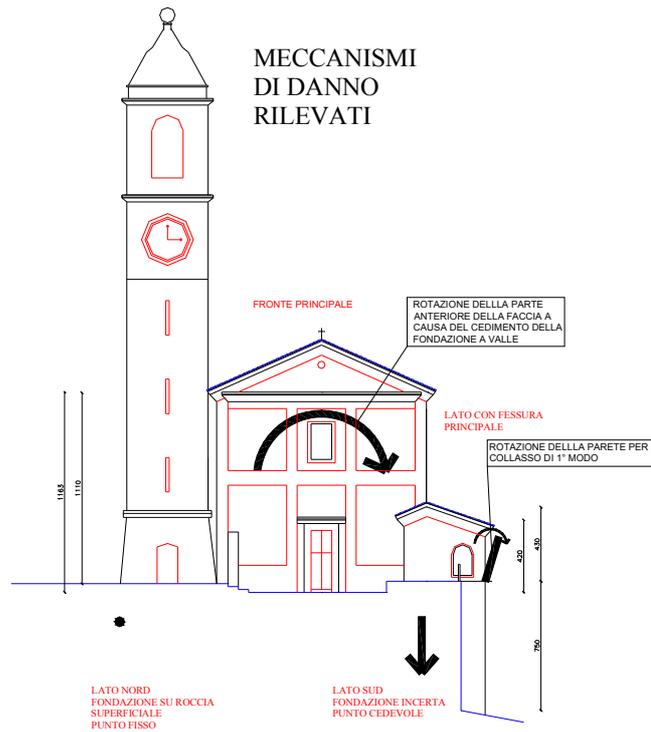
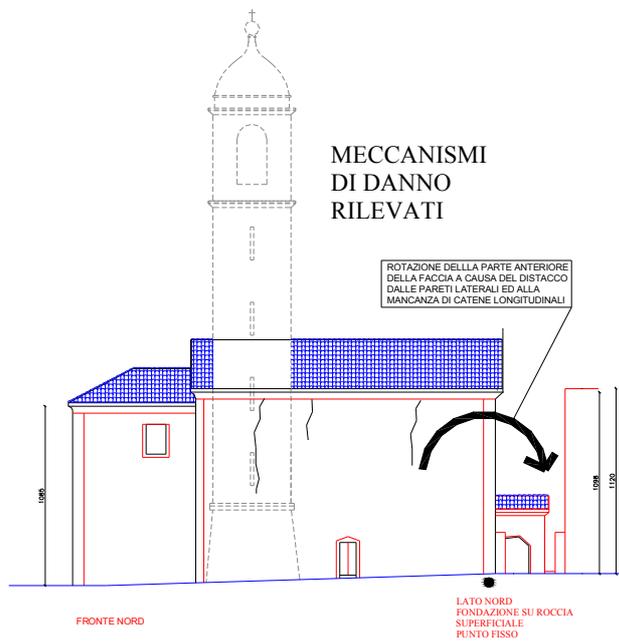
Altre fessure a livello dell'intonaco e non passanti, si trovano sulla parete a nord e potrebbero essere dovute allo stesso movimento di rotazione della parte anteriore della chiesa.

Nel deambulatorio si nota una fessura anche a livello della pavimentazione in corrispondenza del muro verso sud, tale fessura potrebbe essere causata dal movimento di rotazione della parete stessa dovuta alla presenza di una copertura parzialmente spingente e non efficacemente contrastato dalle catene presenti.

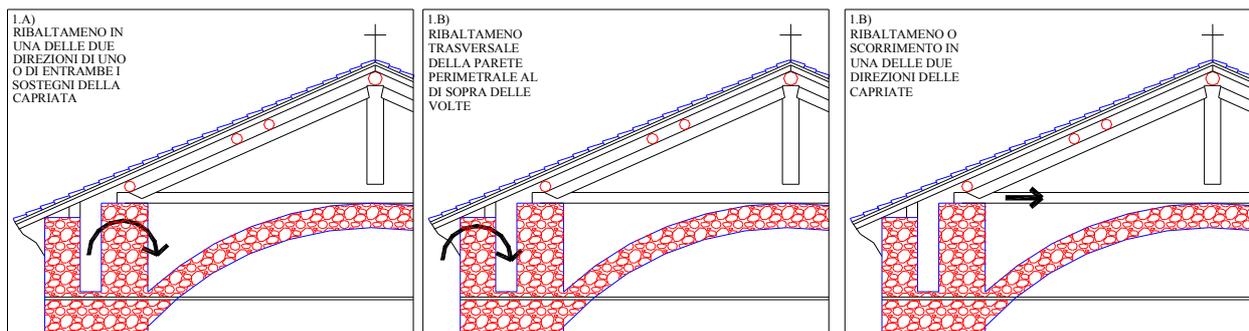
Foto 1 Sostegno della capriata e muratura perimetrale

6) Nel caso della struttura di copertura costituita da capriate e volta (foto 1 e foto 2 mostrano i particolari degli appoggi di due capriate) si possono verificare meccanismi di ribaltamento:

- a) Ribaltamento di uno o di entrambe i sostegni delle capriate;
- b) Ribaltamento o scorrimento della capriata;
- c) Ribaltamento delle pareti laterali che proseguono al di sopra della volta.

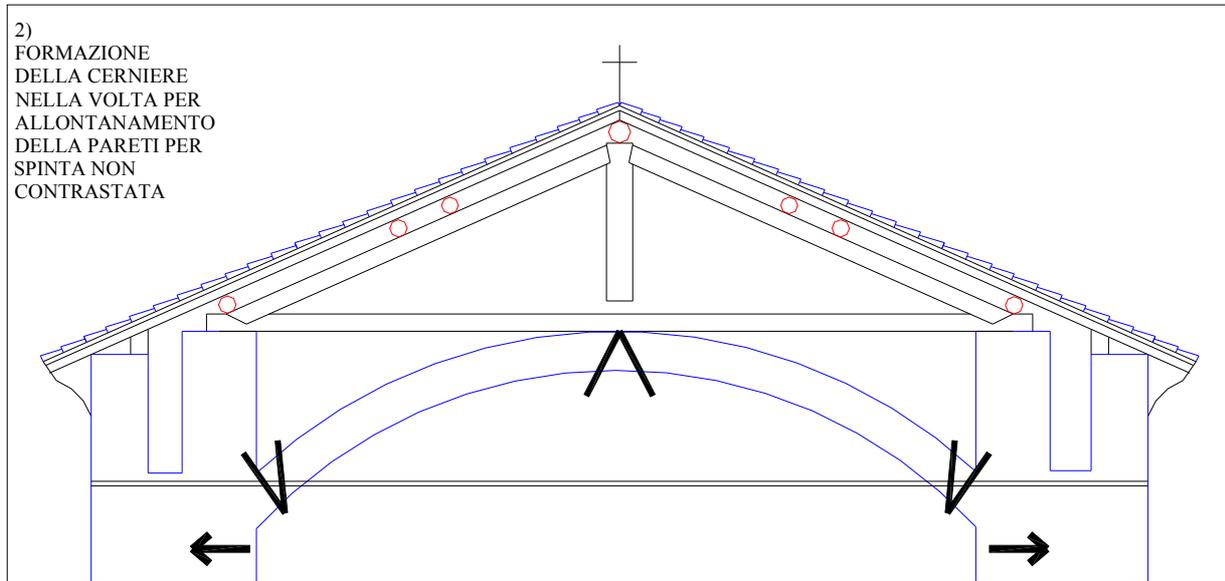
Foto 3 Volta a botte ribassata e lunettata

7) nel caso di volte a botte ribassata e lunettata (foto 3) si può verificare la formazione di cerniere cilindriche longitudinale accompagnata da due cerniere cilindriche alle reni per allontanamento delle imposte (collasso di 1° modo) e il distacco della volta dagli archi e dalle pareti di testa;

Si procederà realizzando un incatenamento longitudinale atto a collegare tutte le lunette e quindi ad assorbirne la spinta e nello stesso tempo si realizzerà il collegamento della facciata mediante piastre esterne a fare da testa morta alla catena un ulteriore aggancio della facciata e del timpano al di sopra delle volte verrà realizzato anche grazie agli ancoraggi delle travi di legno costituenti il colmo e le travi di collegamento delle capriate mediante connettori metallici e resina senza piastra in testata, si procederà anche alla cucitura delle lesioni presenti tramite interventi di cucì e scuci o di iniezioni di leganti specifici;

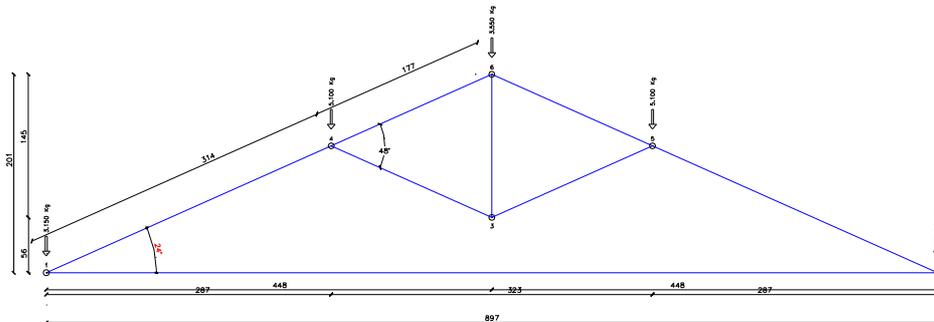
Verifica adeguamento capriate

Lo schema di calcolo della capriata a seguito dell'intervento di adeguamento è riconducibile allo schema sotto riportato:

- Reazione vincolare nei nodi 1 e 2 = 9.900 Kg
- Compressione massima sul puntone (tratto 1-4, tratto 2-5) = 16.595 Kg
- Trazione massima della catena (tratto 1-2) = 15.160 Kg
- Compressione su saetta (tratto 3-4, tratto 3-5) = 6.270 Kg
- Compressione su puntone (tratto 4-6, tratto 5-6) = 10.325 Kg
- Trazione massima del monaco (tratto 3-6) = 4.850 Kg
